LAUDO DE VISTORIA DE ENGENHARIA, ACESSIBILIDADE E CONFORTO

Recife. 7 de janeiro de 2019

LAUDO DE VISTORIA DO ESTÁDIO ELÁDIO DE BARROS CARVALHO ESTÁDIO DOS AFLITOS

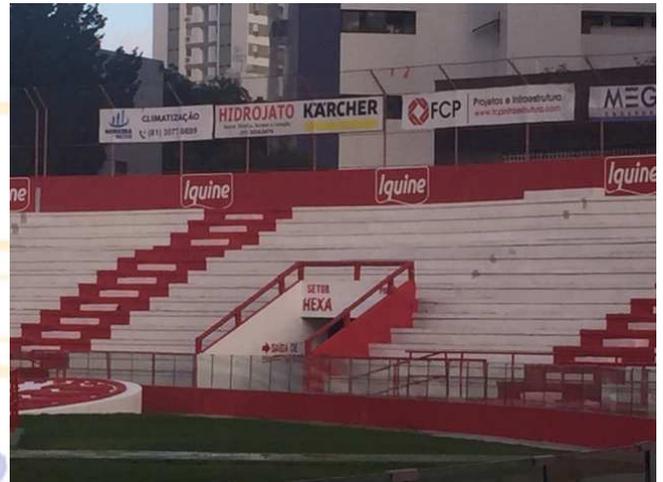
Fig. Laje da Arquibancada – Setor Visitante.

No setor Hexa, Vermelho / Visitante / Caldeirão são as laje da arquibancada.
 Como relatado anteriormente à requalificação e reforma do estádio cujo projeto foi denominado “Volta pra casa” à manutenção corretiva deu prioridade a correções de fissuras e trincas das marquises, identificadas no ultimo laudo (2014/2015) e outras encontradas durante a obra (2016 até o final de 2018). As arquibancadas também sofreram correções estruturais principalmente com relação a algumas juntas de dilatação.

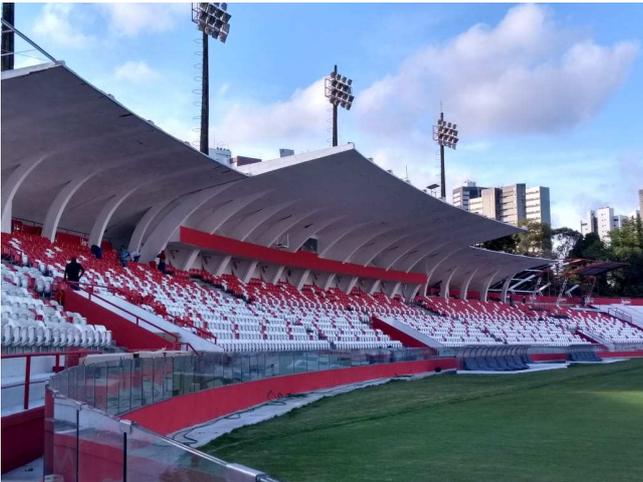
Fig. Det. Cobertura das Sociais - Concreto

Marquise de concreto Armado, manutenção realizada em 2018 (concluída) – recuperação de impermeabilização, juntas e revisão de patologias estruturais. Grau de Risco: Mínimo.

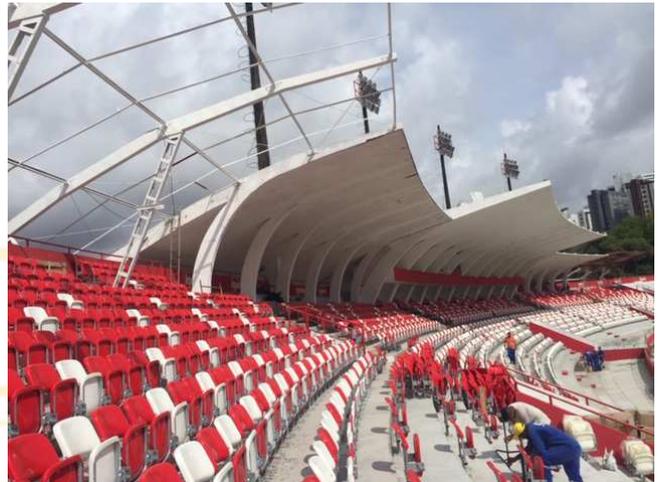
Fig. Det. Cobertura das Sociais – Est. Metálica

Marquise em Estrutura metálica manutenção iniciada e concluída em 2018, limpeza e pintura dos elementos metálicos com substituição de telhas, patologia classificada como Grau de Risco: Mínimo.

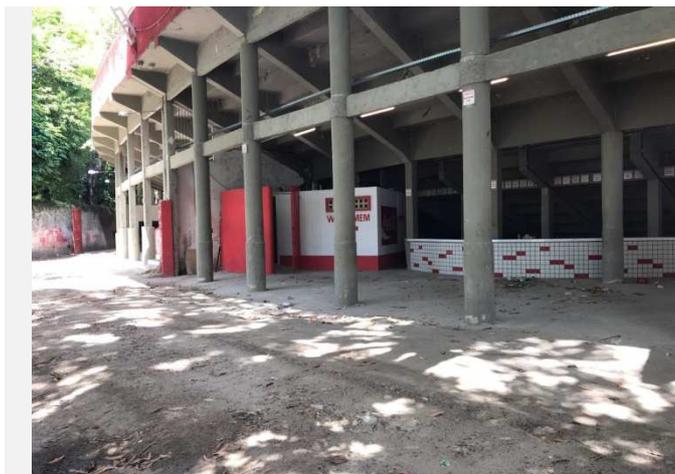
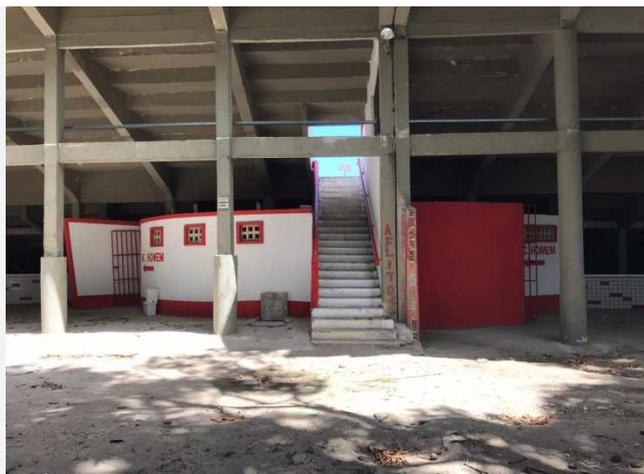
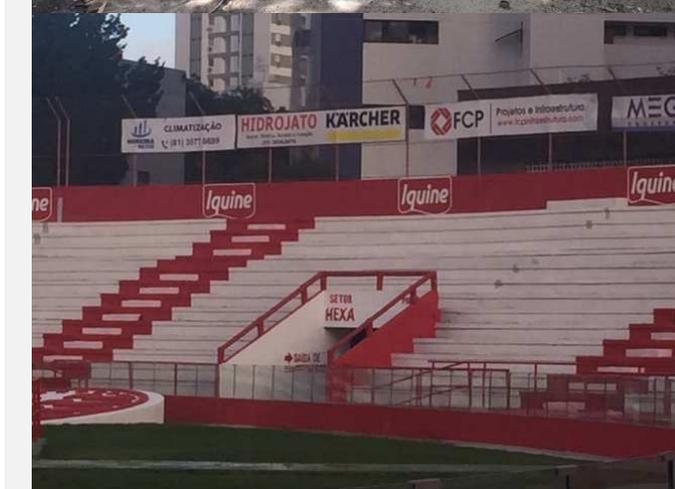
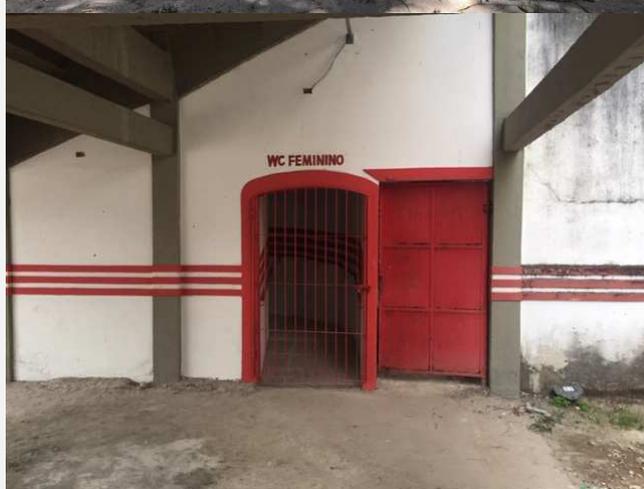
Setor: Caldeirão / Visitante

Elemento: Pilares, Vigas, laje da Arquibancada.

Prazo: Recomendando programação e intervenção a médio prazo.

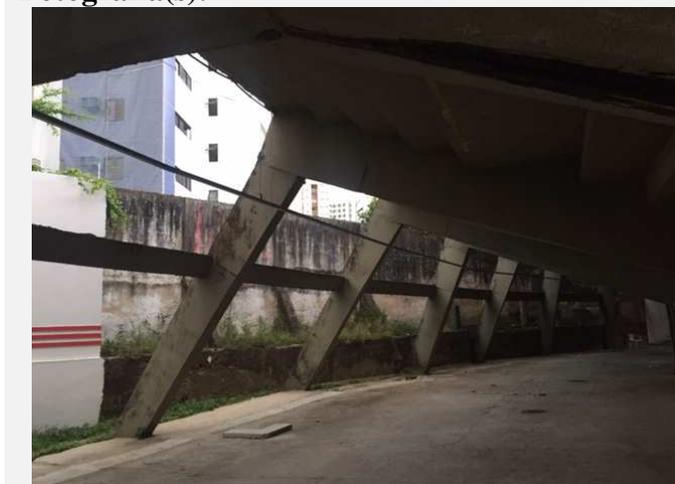
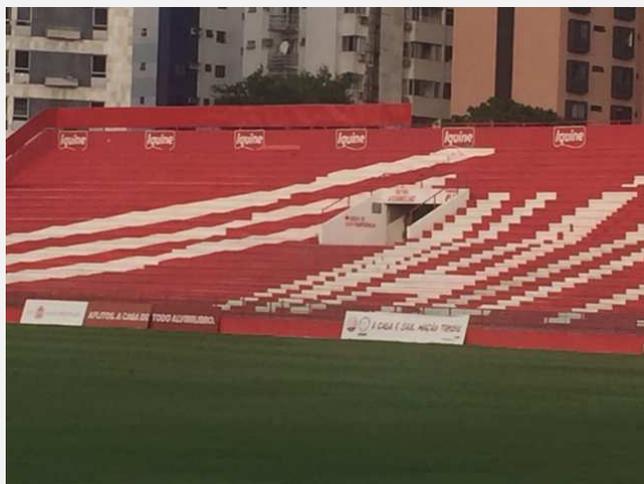
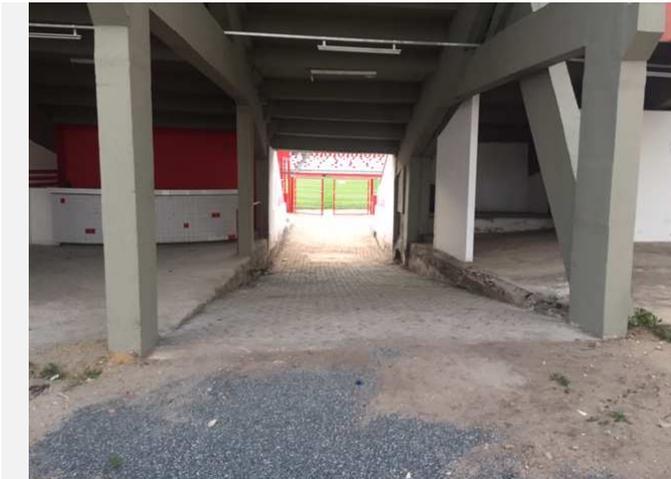
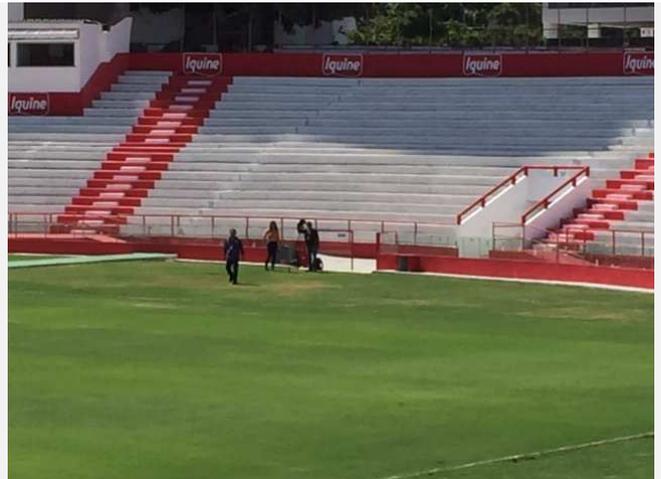
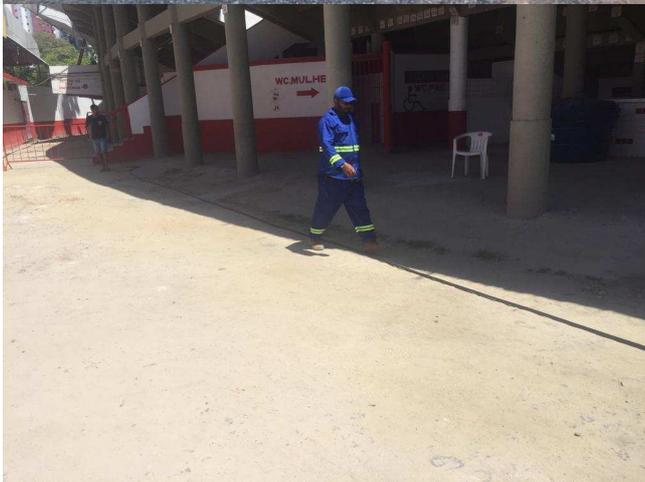
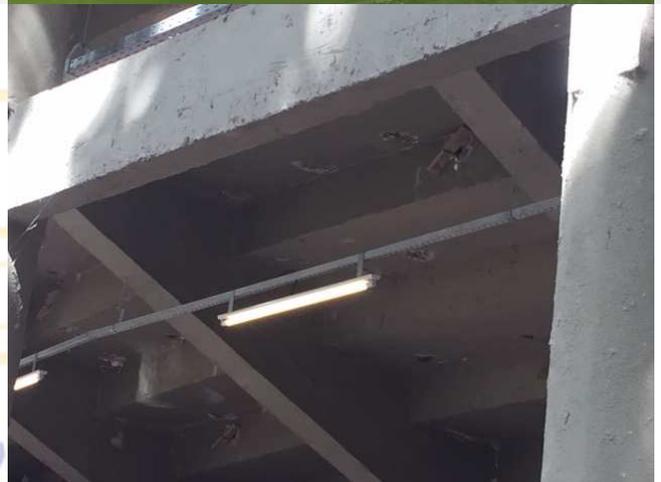
Setor: Vermelho / Hexa.

Elemento: Pilares, Vigas, laje da Arquibancada.

Prazo: Recomendando programação e intervenção a médio prazo.
