**LAUDO TÉCNICO PREVISTO NO DECRETO Nº 6.795 DE 16 DE MARÇO DE 2009
(Portaria nº 238, de 09 de dezembro de 2010 – Ministério dos Esportes)**

LAUDO DE SEGURANÇA

1.1. Nome do estádio: **LUÍZ JOSÉ LACERDA**

LAUDO TÉCNICO DO ESTÁDIO LUIZ JOSÉ DE LACERDA – “ESTADIO LACERDÃO”

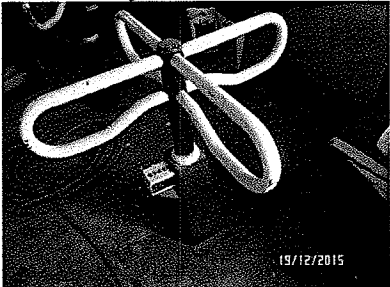
Foto – catraca usada no estádio

23. As catracas são regularmente aferidas e permitem a contagem dos torcedores que acessam o estádio?
Não.
24. Existem entradas privativas para atletas, árbitros, autoridades, profissionais de imprensa e pessoal em serviço nos dias de jogos?
SIM.

f) Substituir todas as catracas por catracas novas;

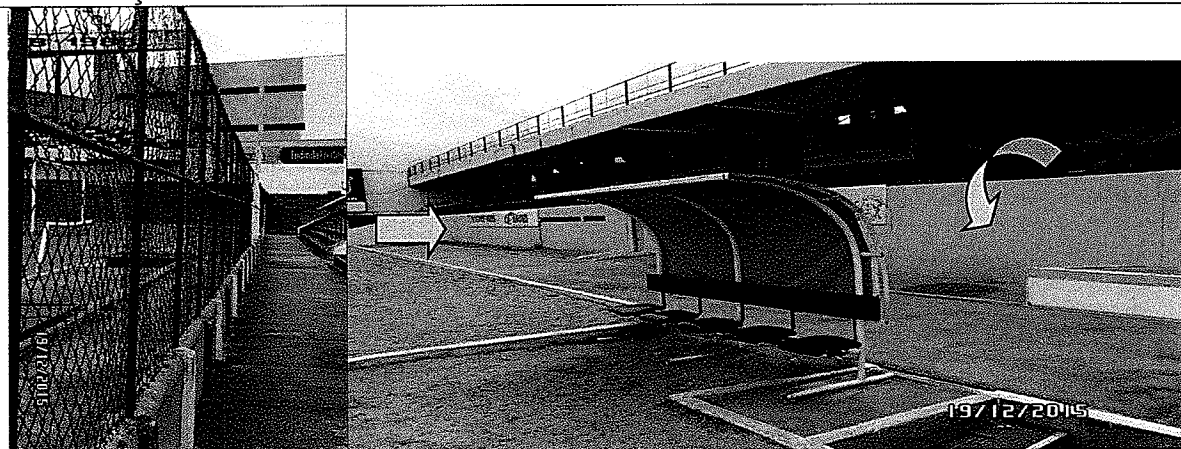
Há alambrados frontalmente e lateralmente, porém, não há obstáculos que dificulte a invasão pelos ocupantes das cadeiras cativas B.

Foto – alambrado foto – facilidade de invasão de campo pelas cadeiras B

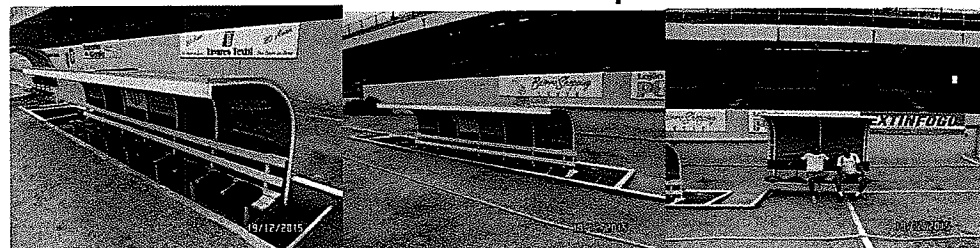
SIM. Os bancos destinados aos atletas possuem coberta.

Fotos – bancos dos atletas do time local, visitante e árbitro.

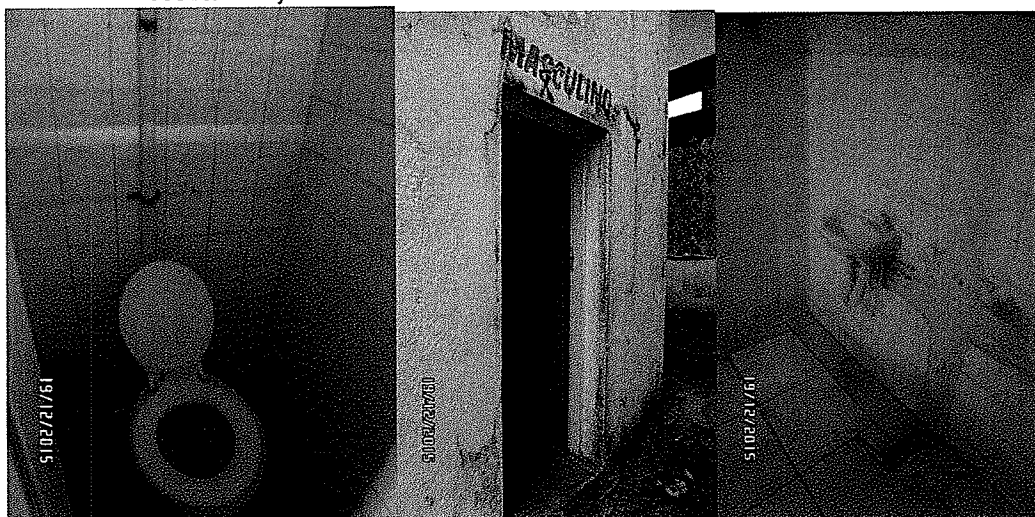
Fotos - banheiros

c) Reforma de todos banheiros das arquibancadas local e visitante;

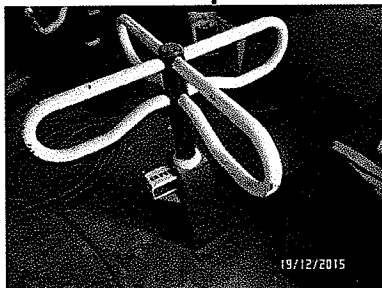
Foto – catraca usada no estádio
