LAUDO DE VISTORIA DE ENGENHARIA, ACESSIBILIDADE E CONFORTO

Recife. 7 de janeiro de 2019

LAUDO DE VISTORIA DO ESTÁDIO ELÁDIO DE BARROS CARVALHO ESTÁDIO DOS AFLITOS

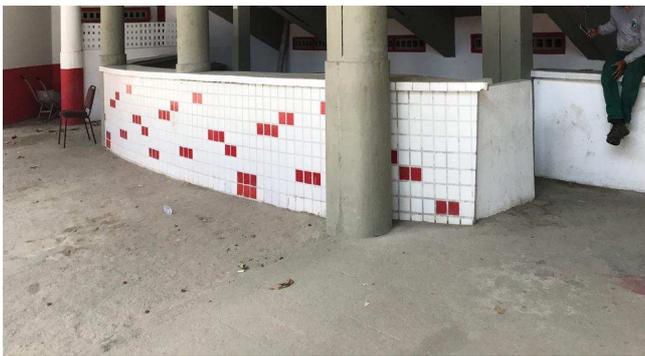
Fig. Pilar do Setor Hexa.

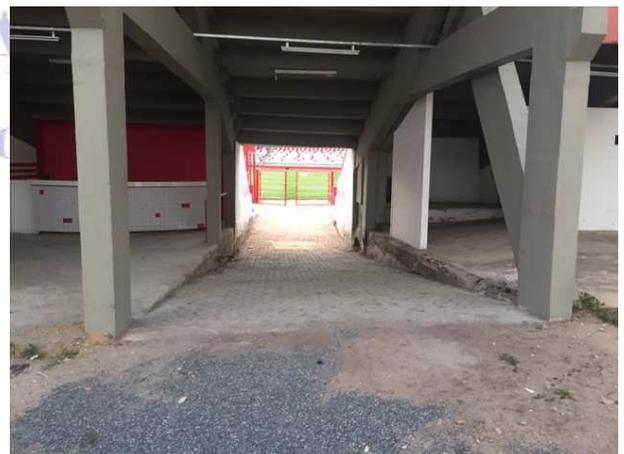
Fig. Pilar do Setor Vermelho. (acesso Ambulância)

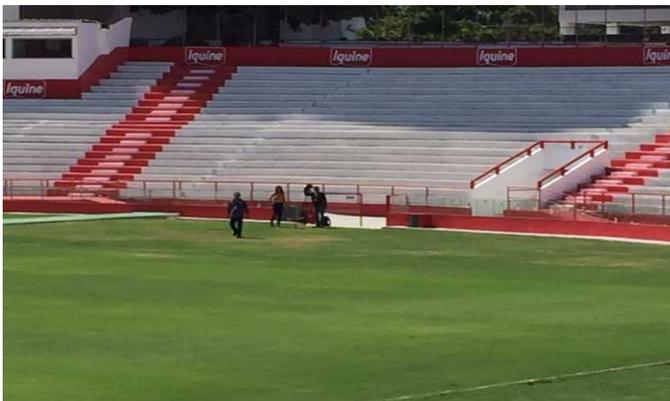
Fig. Arquibancada – Setor Hexa.

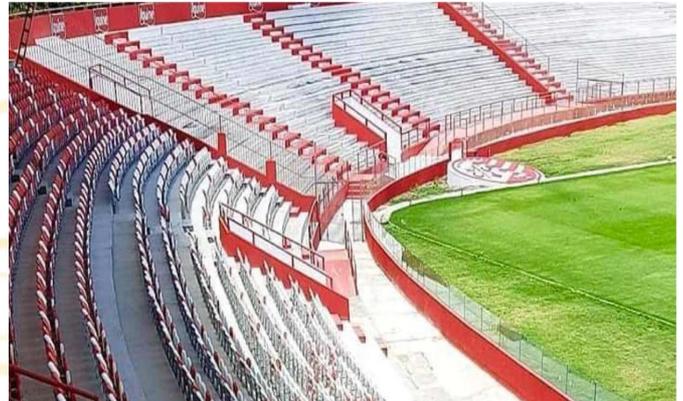
Fig. Arquibancada – Setor Sociais / Caldeirão.

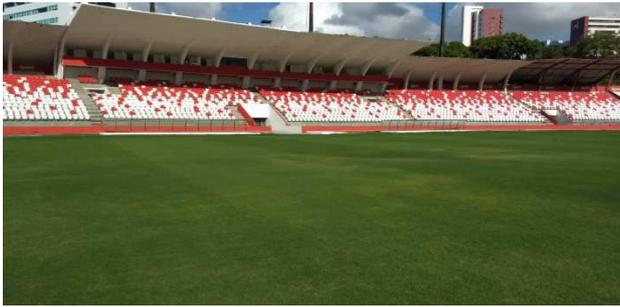
Fig. Marquise – Impermeabilização recuperada.

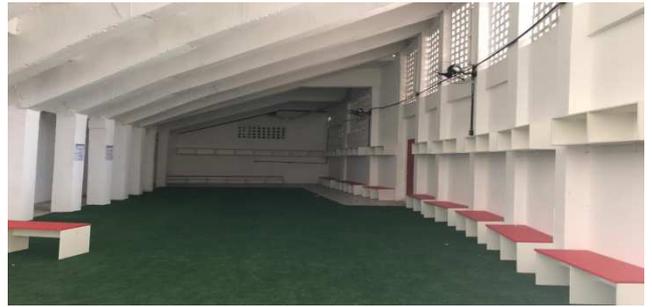
Fig. Vestiaria – Impermeabilização (Setor Hexa)

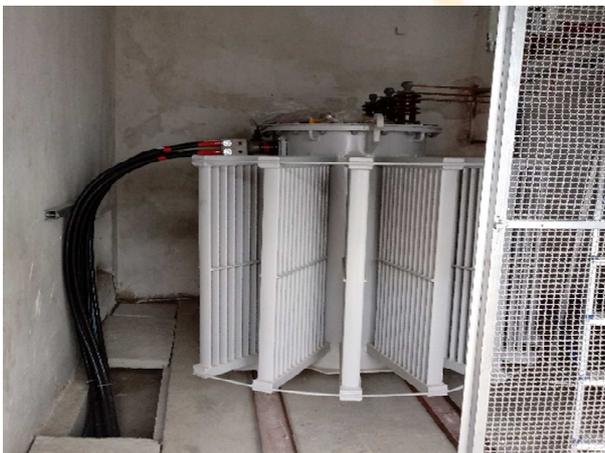
Fig. Gerador (Novo) 500kVA

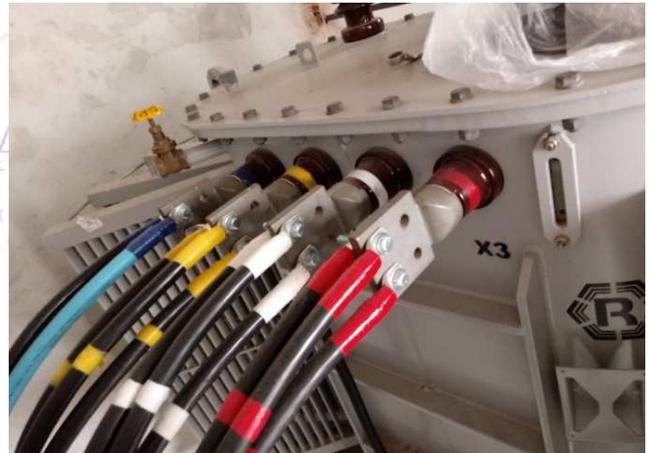
Fig. Saída do Cabos do Transformador.

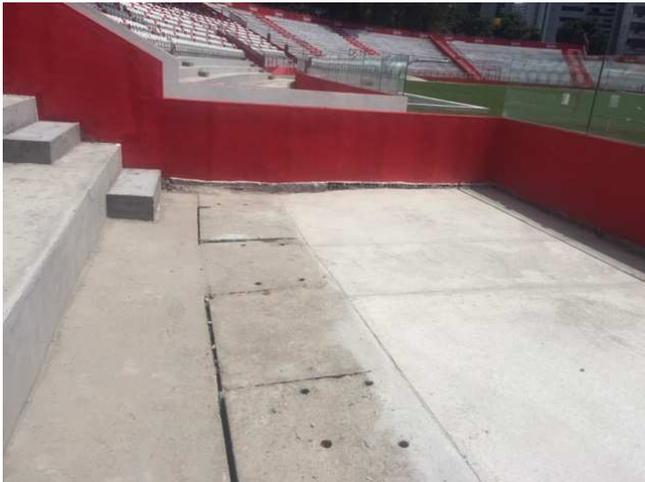
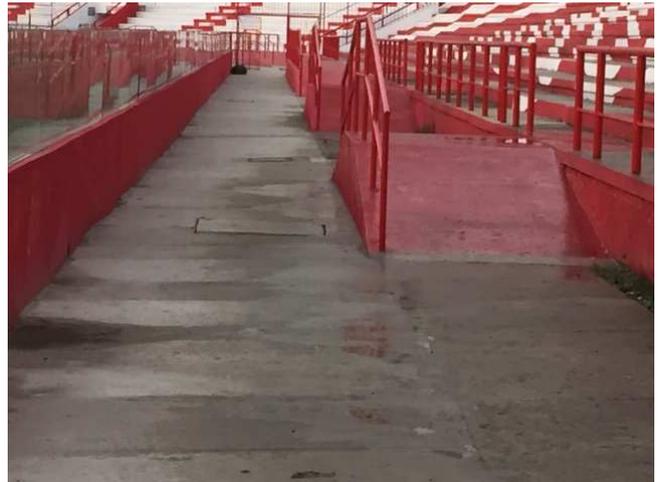
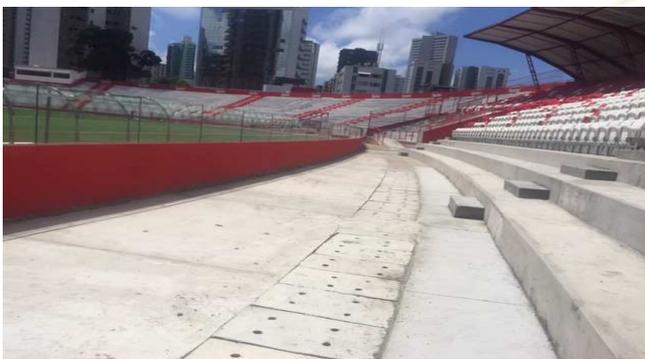
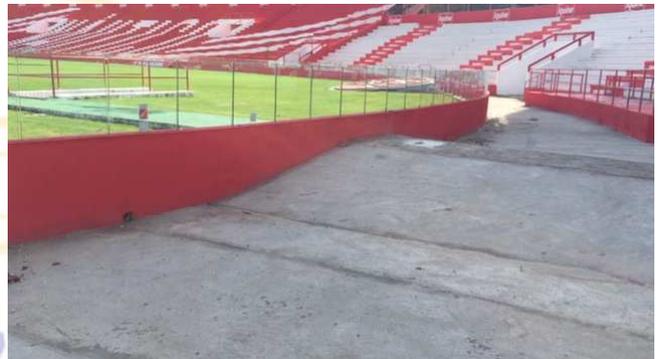
- x** Apesar de não haver demarcação, qualquer Pessoa em Cadeira de Rodas pode acomodar-se neste setor, pois existe acesso e espaço adequado.

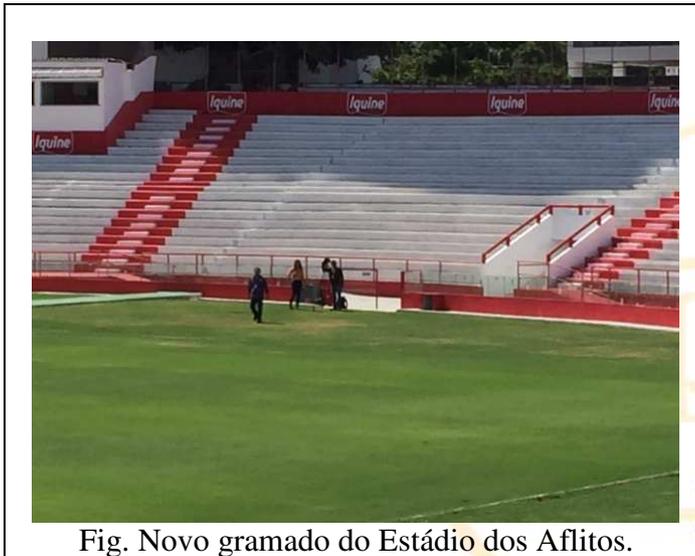
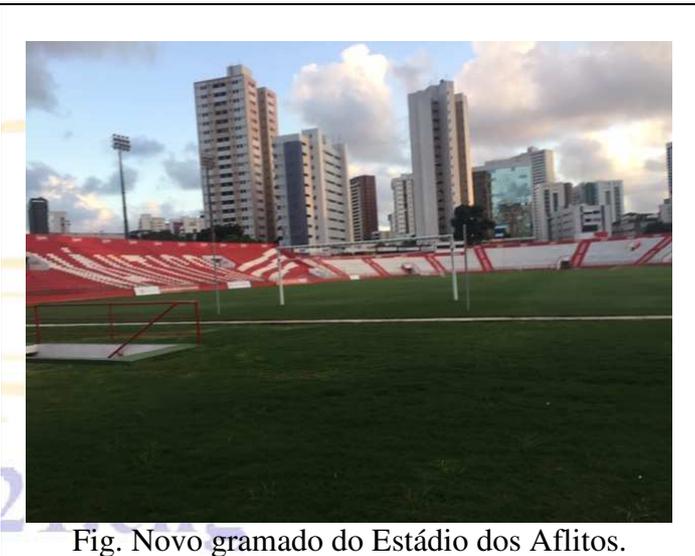
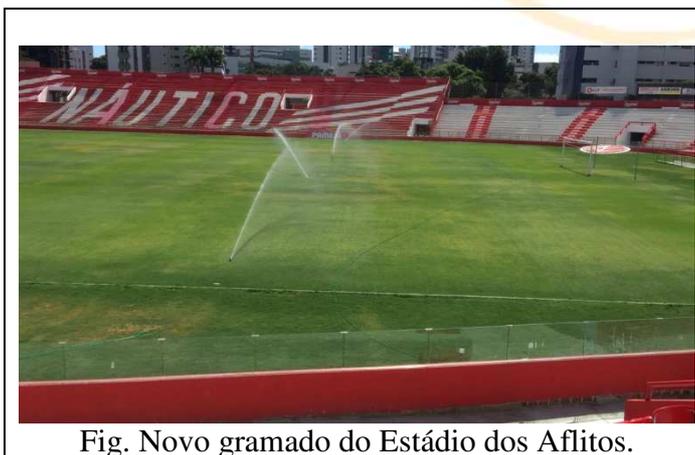
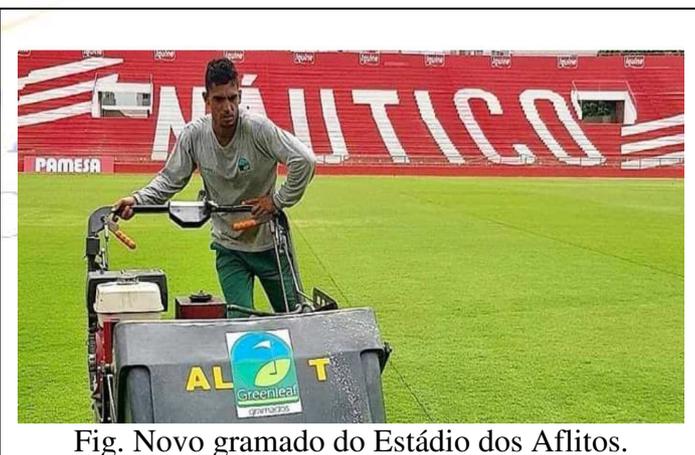
Fig. Novo gramado do Estádio dos Aflitos.

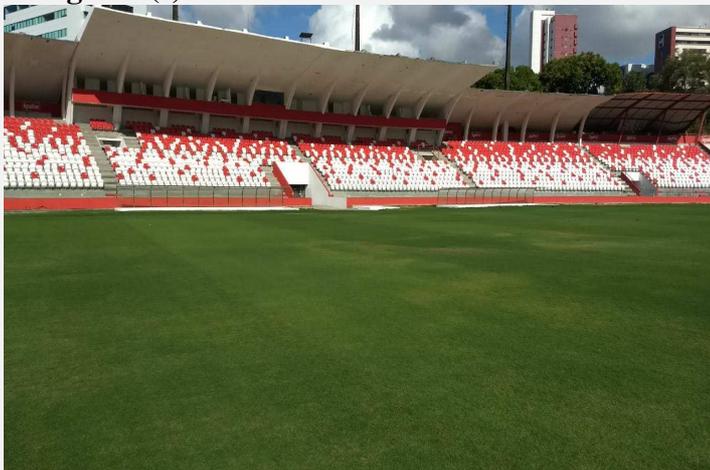
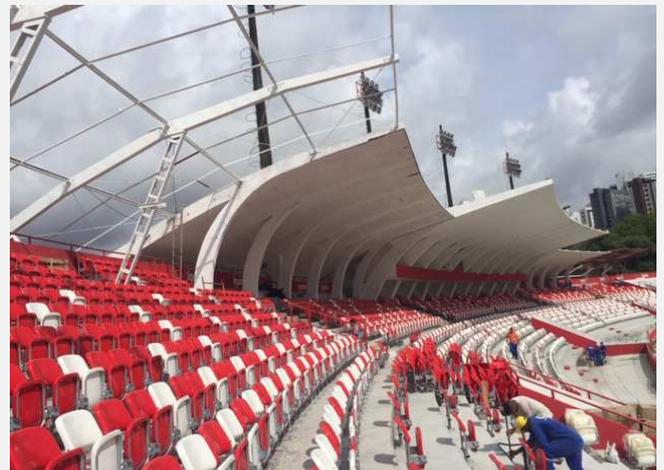
Setor: Caldeirão / Visitante

Elemento: Pilares, Vigas, laje da Arquibancada.

Não conformidade: Elemento estrutural restaurado na última reforma. (2016/2018).

Prazo: Recomendando programação e intervenção a médio prazo.

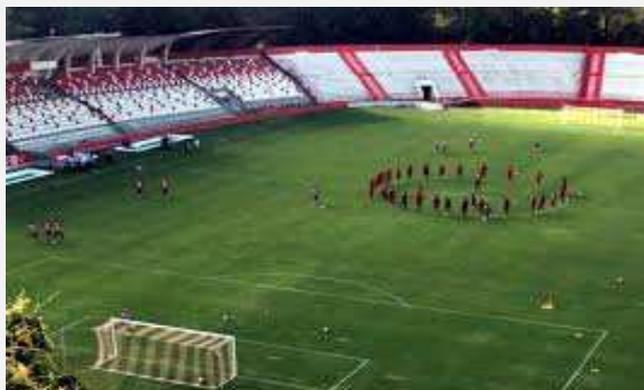
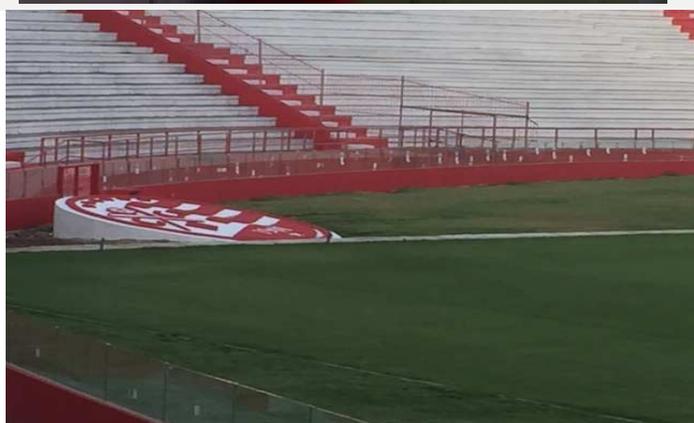
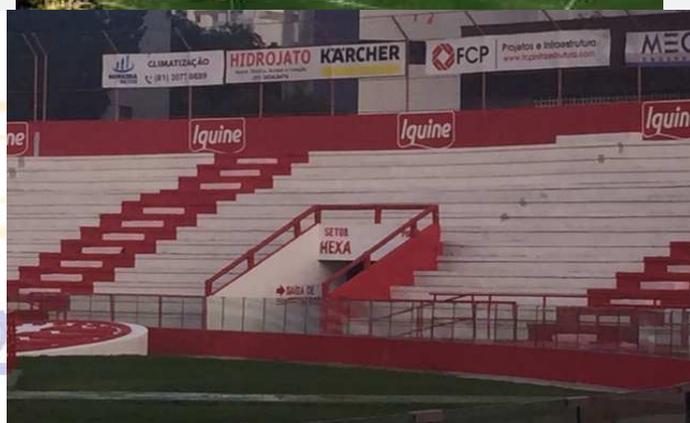
Setor: Caldeirão / Visitante.

Elemento: laje da arquibancada.

Prazo: Recomendando programação e intervenção a médio prazo.

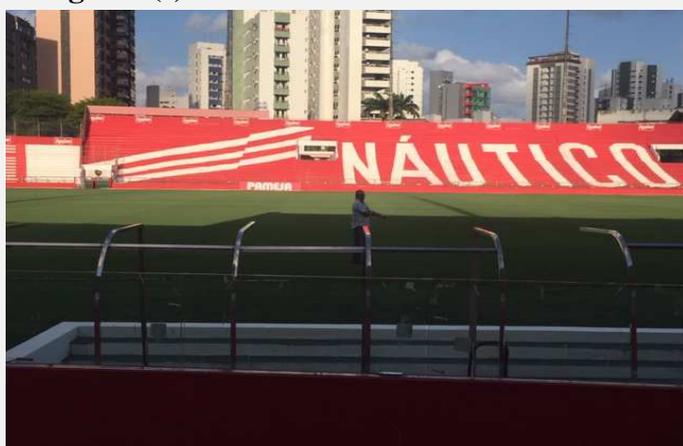
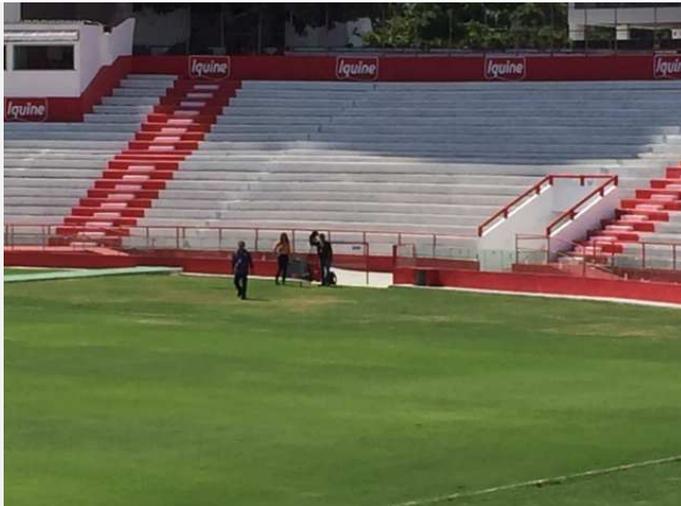
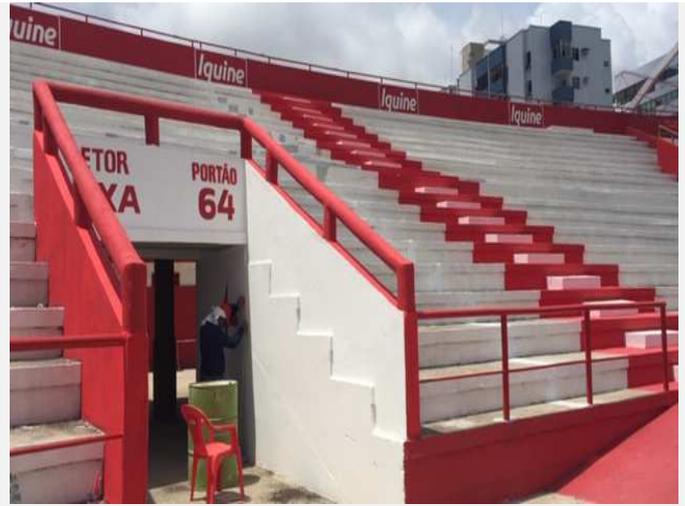
Setor: Vermelho / Hexa.

Elemento: laje da arquibancada.

Prazo: Recomendando programação e intervenção a médio prazo.

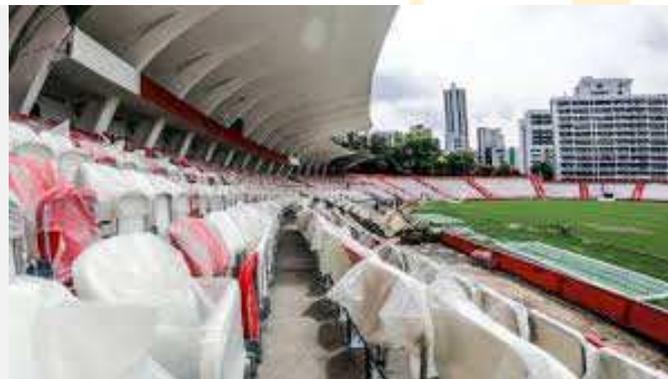
Setor: Sociais

SISTEMA DE COBERTURAS

Prazo: Recomendando programação e intervenção em médio prazo.

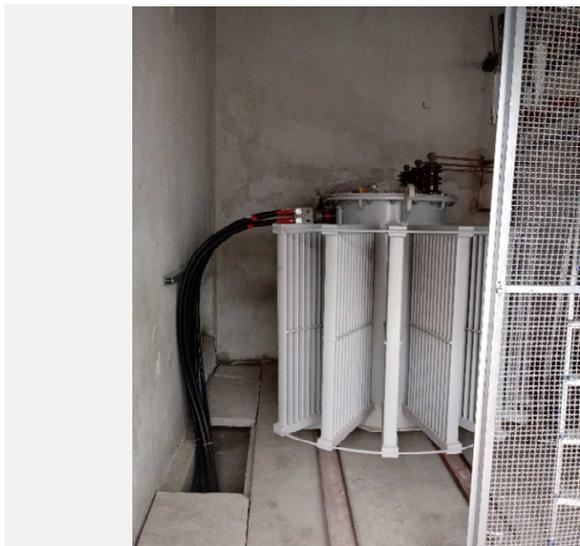
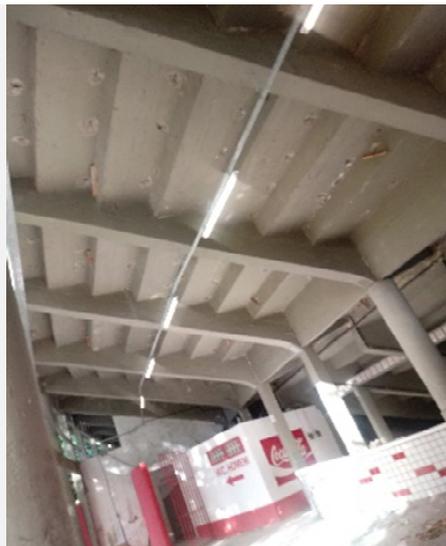
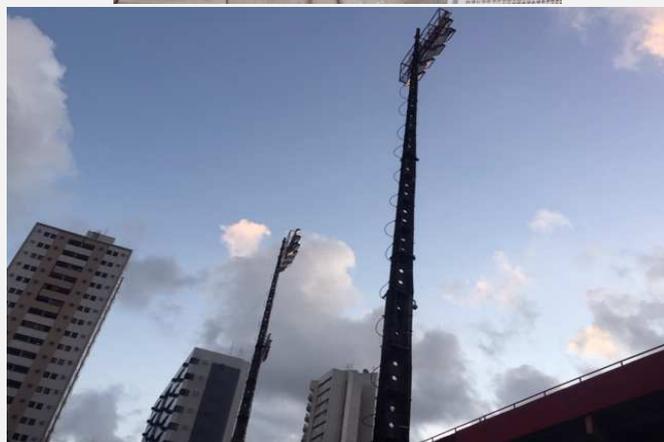
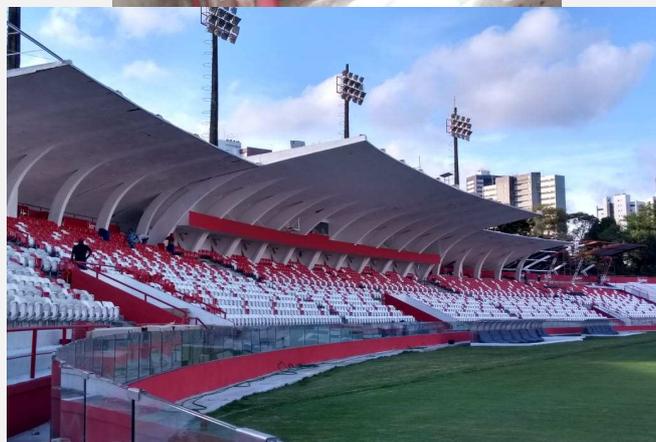
Setor: Sociais / Caldeirão / Visitante / Vermelho / Hexa.

SISTEMA DE INSTALAÇÕES ELÉTRICAS E PREDIAIS

Prazo: Recomendando programação e intervenção a médio prazo.

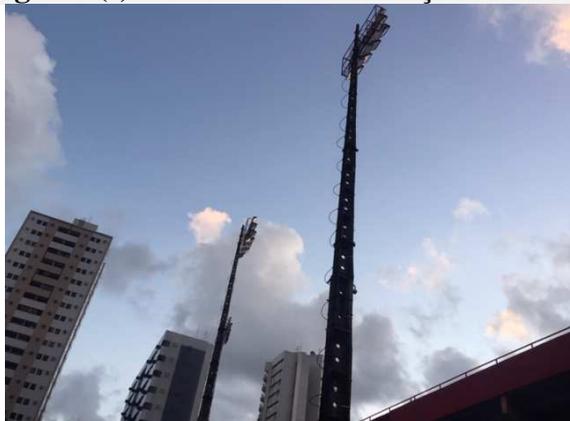
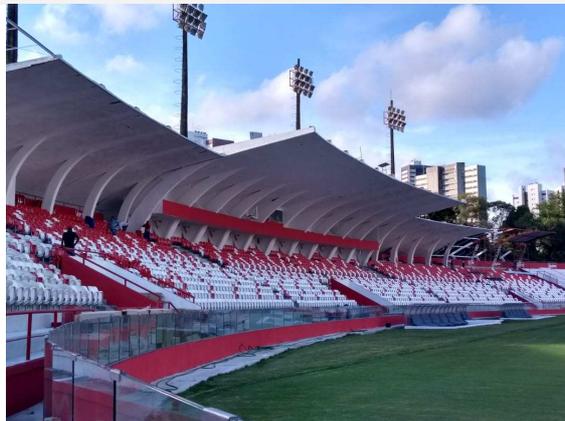
Setor: Sociais / Vermelho.

SISTEMA DE PROTEÇÃO CONTRA DESCARGAS ATMOSFÉRICAS.

Prazo: Recomendando programação e intervenção a médio prazo.

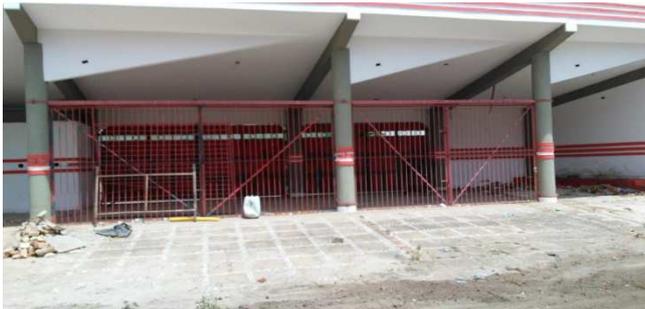
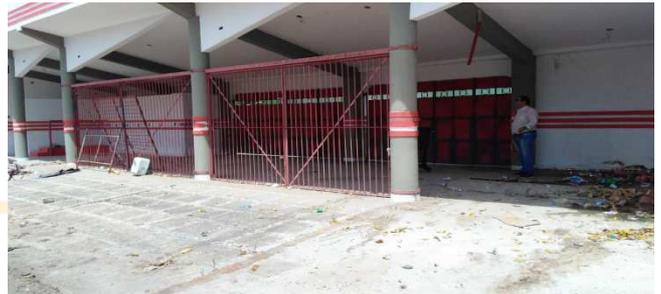
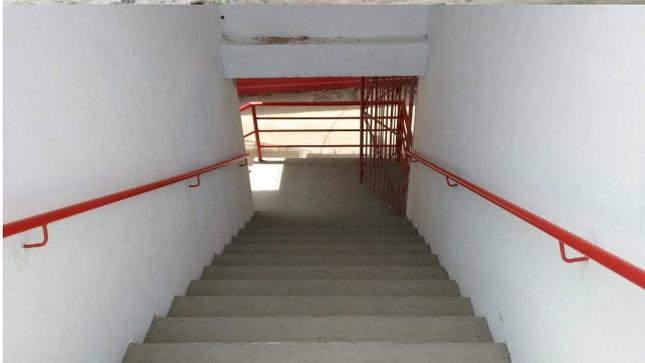
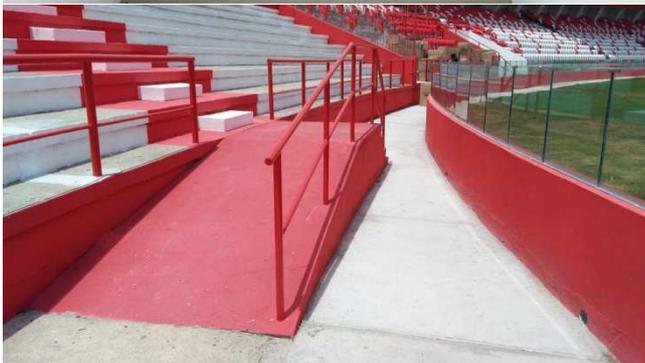
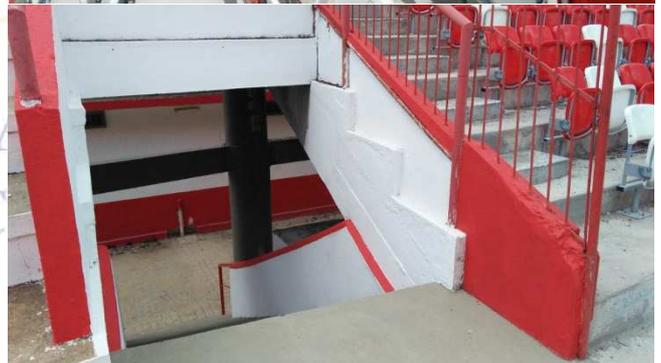
Setor: Sociais / Caldeirão / Visitante / Vermelho / Hexa.

SISTEMA DE COMBATE A INCÊNDIO.

Prazo: Recomendando programação e intervenção a médio prazo.

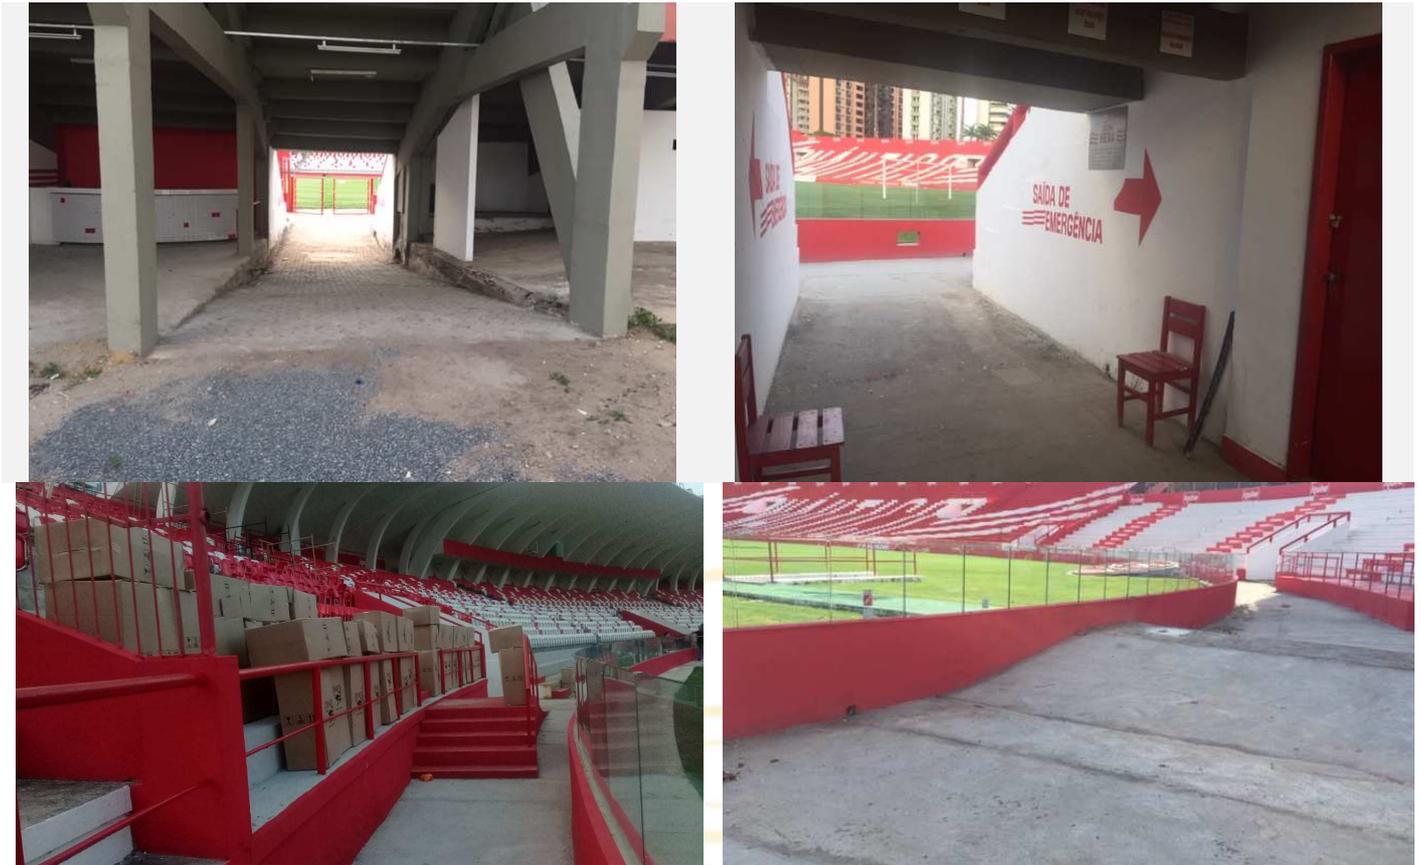
Setor: Sociais / Caldeirão / Visitante / Vermelho / Hexa.

ACESSIBILIDADE

Prazo: Recomendando programação e intervenção a médio prazo.
